# Complications en salle de traite: causes et solutions

Pascal Savary, Maren Kauke\*

\* Pascal Savary, Maren Kauke, Agroscope ART Tänikon

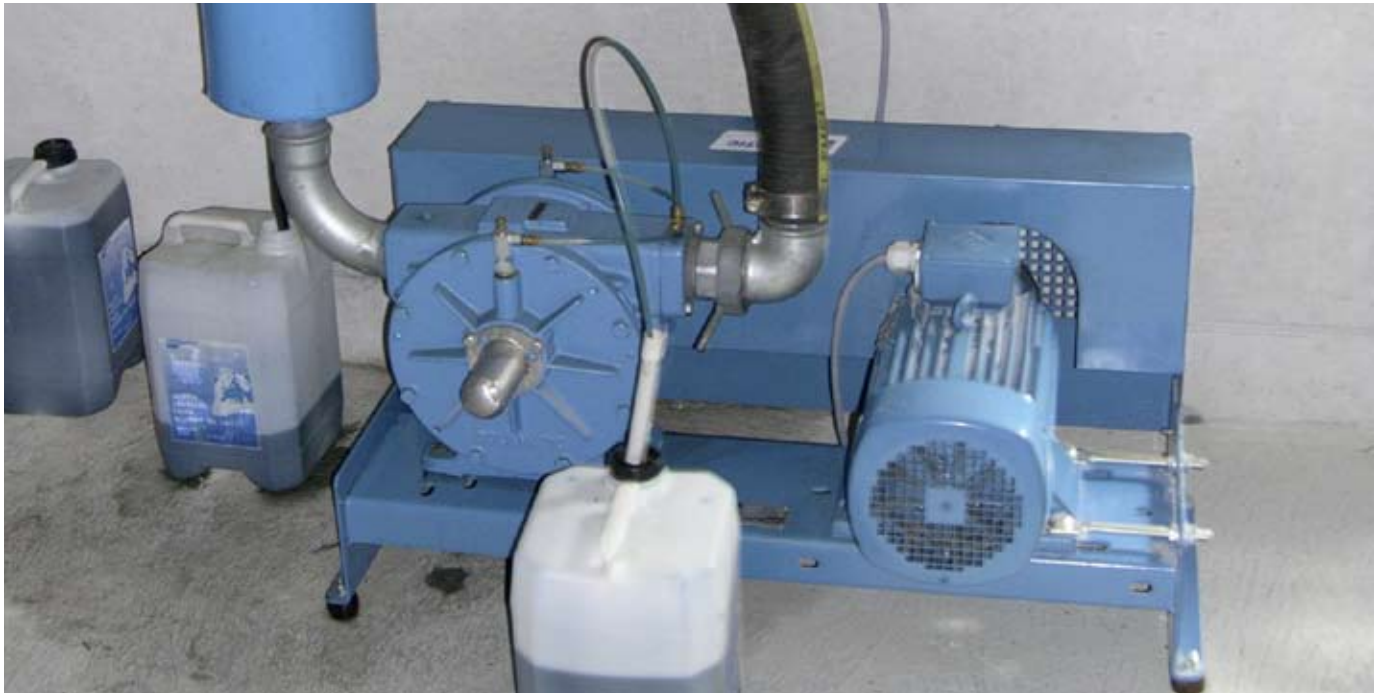
Le montage de la pompe à vide sur des supports élastiques adaptés à son poids et des raccords souples de l'échappement et de la conduite principale évitent la propagation des vibrations. (Rapport FAT 625)

Les causes du bruit et des vibrations sont souvent dues à des erreurs d'installation et de montage. Elles proviennent entre autres d'une mise en place non professionnelle de la pompe à vide ou de l'installation erronée du réseau de conduites. Il faut veiller à placer la pompe à vis sur un support souple, afin d'éviter la propagation des vibrations dans le réseau de conduites (voir fig. 2). La consistance des supports élastiques doit être adaptée au poids de la pompe. En plus, il faut limiter au minimum le nombre de raccords et d'angles à 90° de la conduite afin de maintenir un flux d'air régulier dans la conduite. Les raccords peuvent être remplacés par des raccords élastiques étanches. Il s'agit également d'éviter les fluctuations du diamètre de la conduite. Lors du montage de la soupape de régulation, il faut veiller à la placer à un endroit où le flux d'air est régulier, c'est-à-dire sur un tronçon rectiligne sans changement de diamètre. De plus, elle doit se trouver hors de la salle de traite.

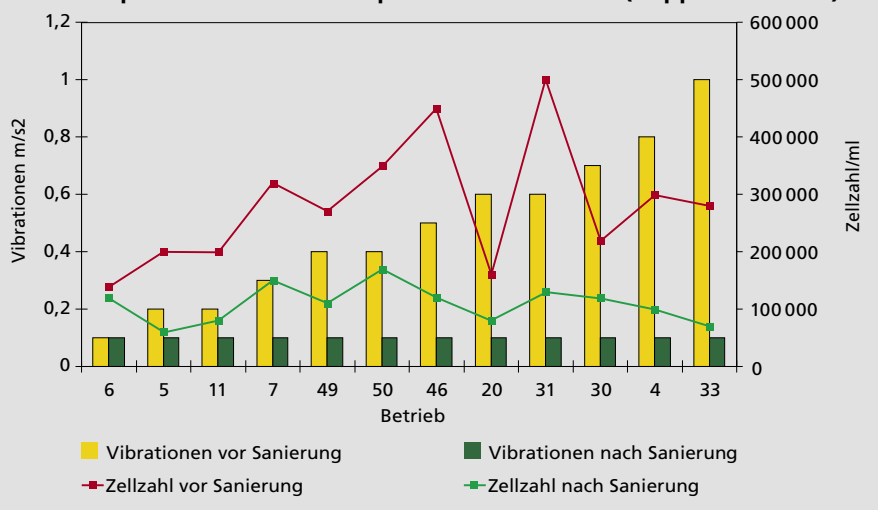
**Fig. 1: Relation entre les vibrations et le nombre de cellules dans différentes exploitations avant et après assainissement (Rapport FAT 625).**

Des expériences issues de la pratique ont démontré qu'une étroite relation peut exister entre la présence de bruit et de vibrations et les complications relatives à la santé de la mamelle (fig. 1). Les vibrations entraînent des perturbations du vide, ce qui cause des irrégularités néfastes dans le système de traite.
