Denkmäler 10.02

Wädenswil, Eidg. Forschungsanstalt FAW Sanierung Schlossmauer

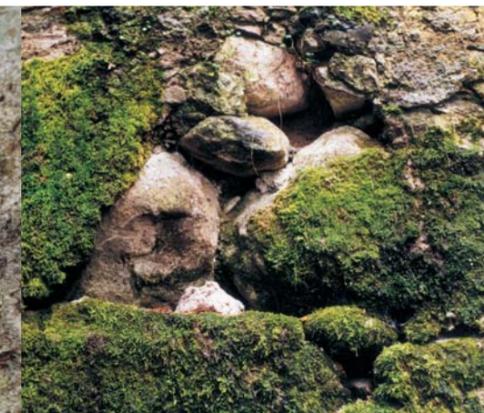
Ausgebrochene Stelle in der Ringmauer (Nordseite)

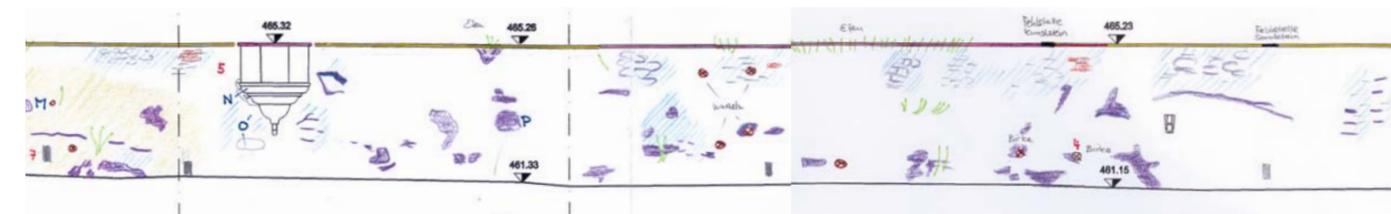
Ringmauer Nordansicht

Bestandesaufnahme Ringmauer Nordseite

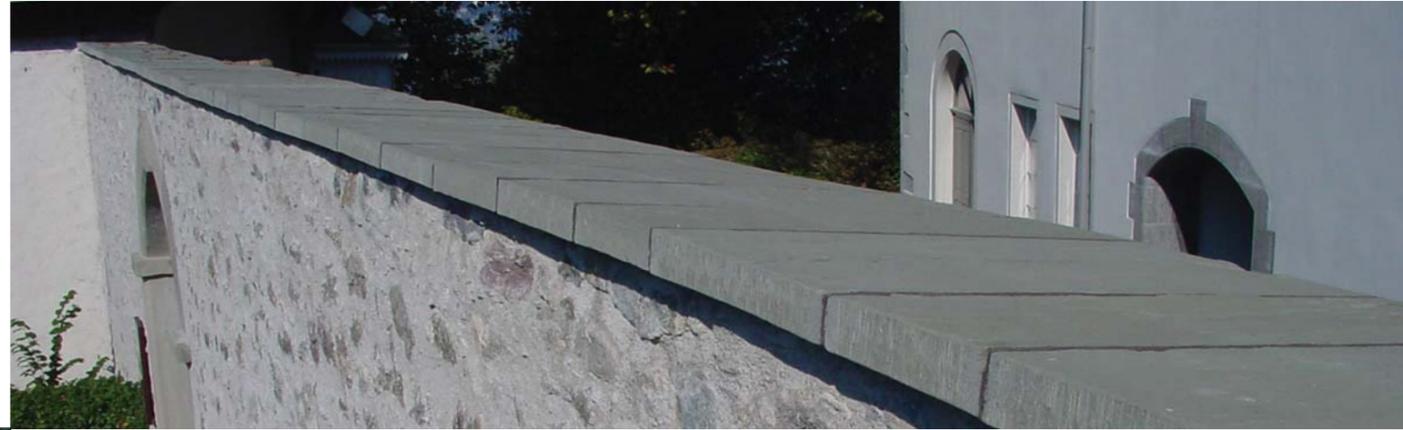
Mauerkronenabdeckung aus Sandstein

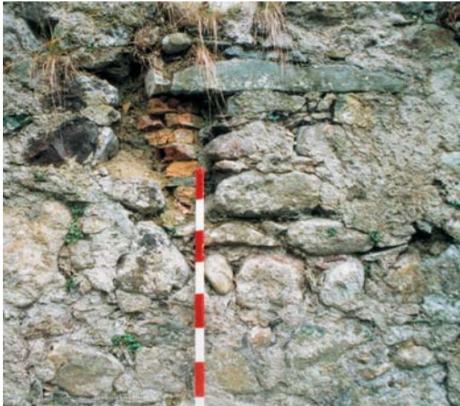
Abplatzung vor der Restaurierung

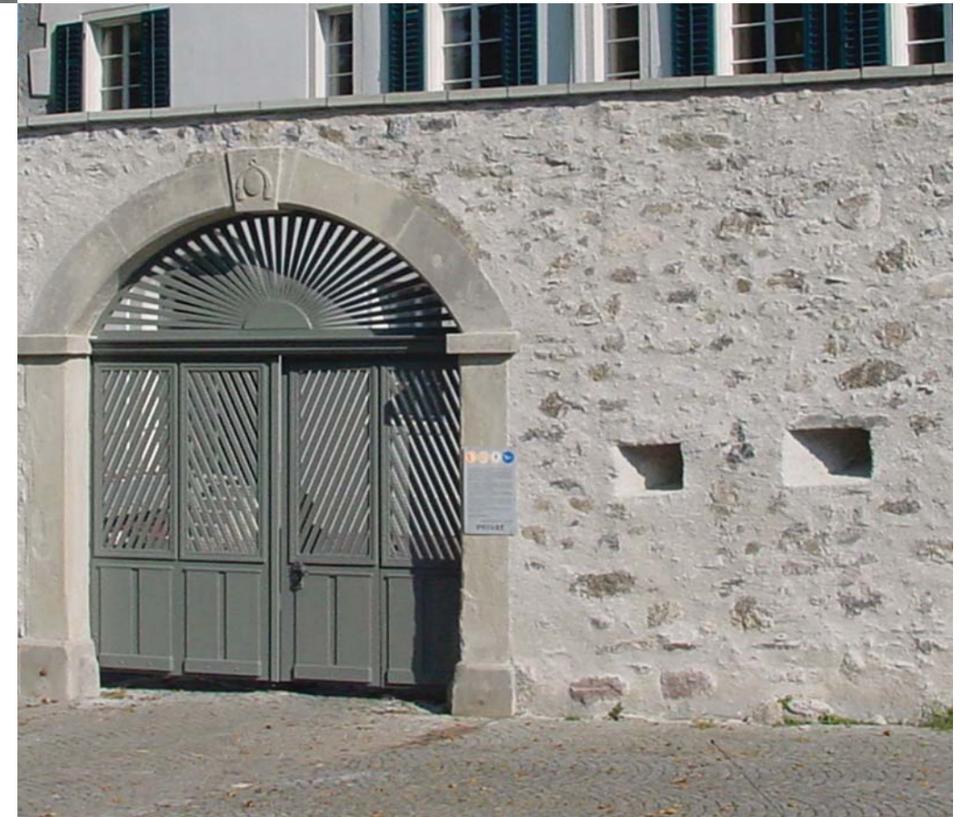
Ringmauer mit Torbogen

Bis zum heutigen Zeitpunkt wurden die Mauern mehrmals mit zementgebundenem Verputz restauriert und zugestrichelt, so dass eindringendes Wasser keinen Ausweg mehr hatte. Bei der jetzigen pietra rasa Restaurierung wurde darauf geachtet, dass durch einzelne Öffnungen der Wasserhaushalt des Mauerkerne möglichst gering gehalten werden kann. Die an vielen Stellen defekte Mauerkrone (gerissene Zementplatten und zerstörte Fugen) wurde mit Sandsteinplatten vom Zürichsee neu eingedeckt und mit Naturasphalt ausgefugt, um das Eindringen von Meteorwasser in den Mauerkerne zu verhindern.

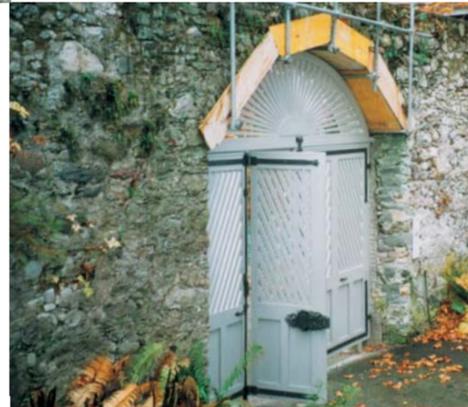
Torbogen Innenseite vor der Restaurierung

und festigen. Entfernen von Kräutern und Gehölzkeimlingen, die die Mauerstruktur schädigen können.
Torbogen und Sandstein-Gewände
Ausbilden des Bogens und stabilisieren der darüberliegenden Schichten. Sandsteinpartien werden gereinigt, jedoch nicht zurückgearbeitet.
Anstriche
Nicht diffundierende Farbenstriche auf Holz oder Mauerwerk werden entfernt.
